Ende März kaufte ich mir das mittlerweile fast 9 Jahre alte Auto, nachdem es schon fast 2 Jahre stand. Anfangs schaute der Baleno nicht sehr malerisch aus, aber Allrad, niedriger Kilometerstand und der günstige Preis von 2500€ überzeugten mich zum Kauf.

So sah mein Baleno am Parkplatz von Autohaus Meisl in Pinsdorf aus, auf dem viele Autos zum Verschrotten stehen.

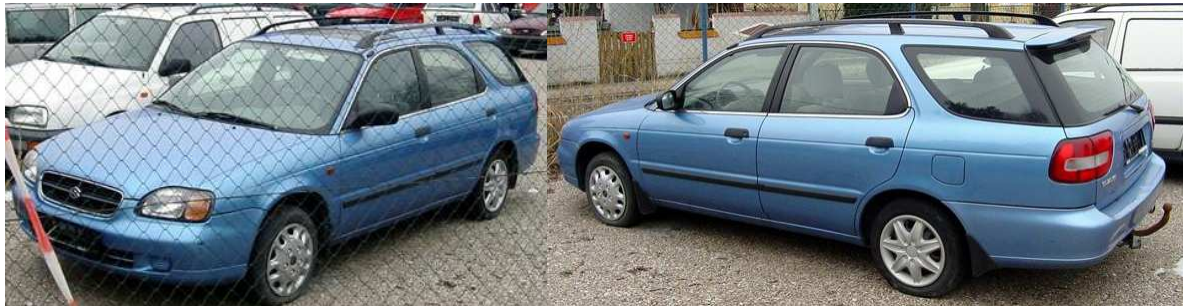
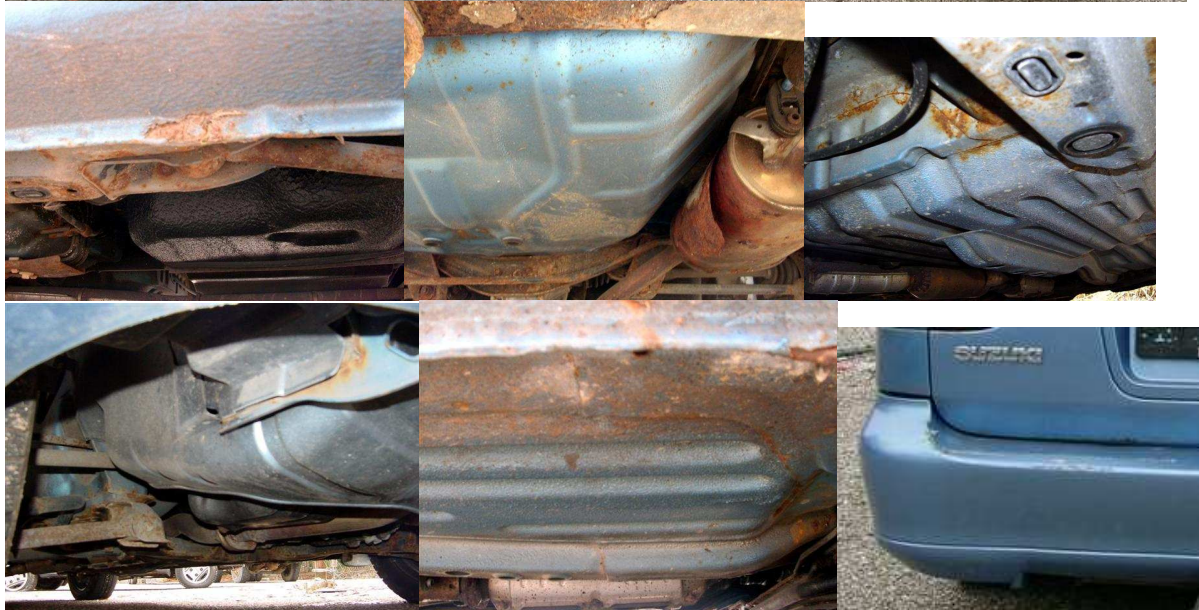
Folgende Mängel fielen auf:

1. Rost (vor allem Unterboden unter den Einstiegen und dort, wo die Achsaufhängungen sind; Anhängerkupplung)
2. kaputte Stoßstange hinten
3. Kratzer in der Stoßstange vorne
4. Reifen mit unterschiedlich abgefahrenen Profil
5. kein Autoradio
6. kaputte und unterschiedliche Radzierblenden
7. rostiger Auspuff

Anfangs zerlegte ich den Suzuki soweit wie nötig, anschließend wurde die Stoßstange geschweißt (mit LötKolben, Heißluftfön und Schweißzusatz= Deckel eines Eimers aus PP) und der Lack soweit wie nötig entfernt (Am Kofferraumdeckel auch der Feinspachtel, der nach einem Unfall schon mal aufgetragen wurde, da das Metall durch den Kitt durchrostete). Beim Abmontieren der Stoßstange viel auf, dass nicht nur auf der linken Seite ein Schaden war, sondern auch rechts war der Knautschzonenrahmen verbogen. Zum Glück war die Stoßstange von allen Kunststoffhalterungen abgebrochen, so konnte ich sie einfach „runterreißen“, nachdem ich die paar Schrauben hinter den Radkästen und beim Kofferraum löste, da ich noch nicht wusste, dass sie mitsamt dem Knautschzonenrahmen relativ einfach runtergeht (abgesehen von den eingerosteten Schrauben).

Danach wurde der Unterboden so gut es ging mit verschiedenen Bürsten auf der Bohrmaschine (und flexibler Welle) und Flex sowie von Hand entfernt, nur an stark angerosteten Stellen wie Achsträger, Anhängerkupplung und schwer zugänglichen Stellen ging nicht mehr alles weg. Anschließend wurden die geschliffenen und „restrostigen“ Stellen mit Rostumwandler (Rost-Stopp von Ökoprofi) behandelt. Da dieser nicht nass werden darf, stand das Auto anschließend in der Garage. Parallel dazu wurde der hintere Knautschzonenrahmen ausgebogen, ausgeschliffen und lackiert. Auf einem Bild unten sieht man, wie der Knautschzonenrahmen und die Anhängerkupplung gerade mit dem Rostumwandler eingestrichen wurden. Anfangs ist er blau, nach dem Trocknen wird er an Stellen, wo noch Rost war, schwarz und an total blanken Stellen erkennt man ihn nur durch einen ganz, ganz dünnen blauen, transparenten Film.

Anschließend wurden die Stoßstangen und der Kofferraumdeckel gespachtelt und dann gings ans Lackieren (aber nicht am Unterboden, da dies nur den Rost verdecken würde!). Als dies abgeschlossen war, wurde der Baleno noch mit Seilfett am Unterboden und in den meisten Hohlräumen rausgespritzt, damit er vor Rost geschützt ist (auf den Bildern sieht man teilweise den grün-braunen Belag. Jedoch vor dieser Maßnahme wurde noch ein Kabel nach hinten eingezogen, sodass ich eine Zigarrettenanzünderdose im Kofferraum habe. Diese musste ich zwar leicht umbauen, da der Anschluss zu lange war, aber das ging relativ schnell. Außerdem baute ich mir ein beleuchtetes Thermometer von Conrad Elektronik ein. Da es mir die ohnehin sehr kleine Batterie ausleeren würde, wenn es die ganze Zeit leuchtet, habe ich es zur Heckscheibenheizung dazugeklemmt, da diese nur bei Zündung geht. Zum Schluss wurde das Auto noch zusammengebaut, geputzt und poliert, was auch noch seine Zeit dauerte, schließlich stand er schon ca. zwei Jahre. Natürlich wurde auch noch Öl, Zündkerzen und Luftfilter gewechselt.
